世界文化遺産富士山における山頂・剣ヶ峰および旧富士山測候所の保全

鴨川仁
東京学芸大学

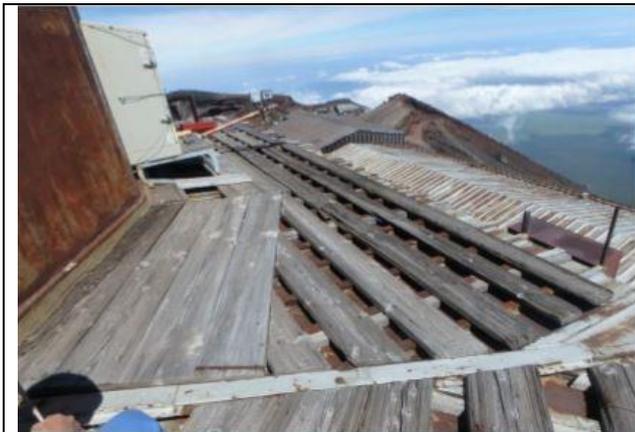
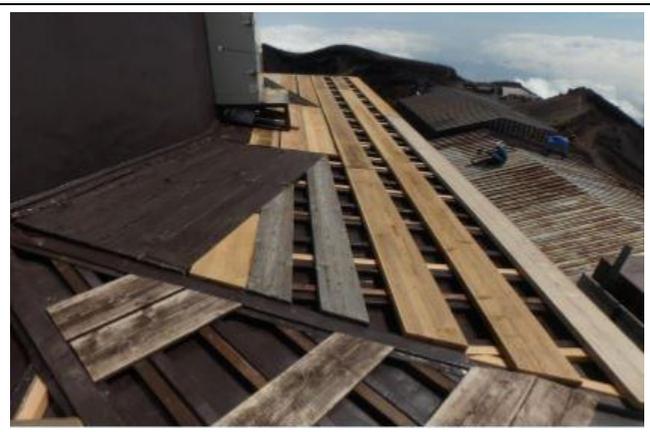
保全前：屋根鋼板はサビで腐食している。
防雪氷板(すのこ)は劣化して脆くなっている。
